令和6年度 校区安全マップ（ポイント別状況）

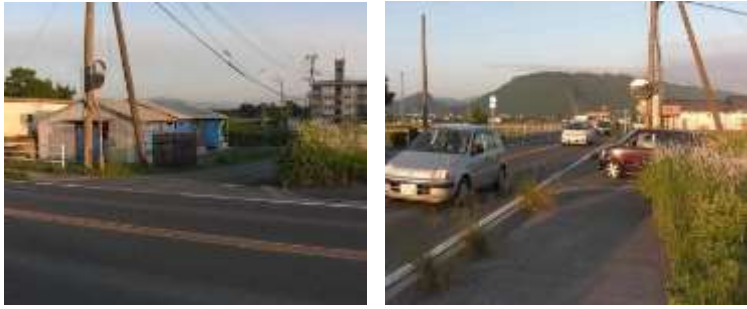
番号	場所と写真	状 況
⑨	<p>須戸川団地から10号線に出る道路</p>

<p>10号線沿いは歩道も狭く大型車両が頻繁に通るため、大変危険である。須戸川団地は10号線を挟んであるが、横断歩道はない。</p> <p>水戸川沿いは高い草が茂っており、川沿いに策がないところもあり、川に落ちる危険性もある。平成23年夏に、この川で小学生の水難事故が発生している。</p>
⑩	<p>須戸川団地付近の荒地</p>

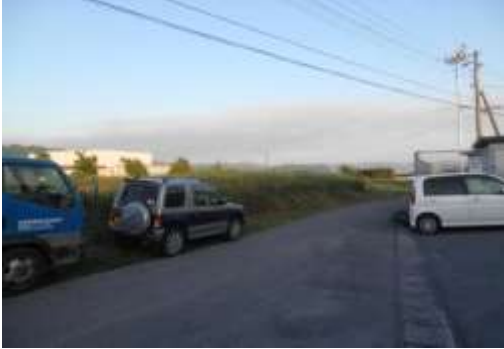
<p>須戸川団地付近の荒地には、背の高い草が生えていて、手入れもされていない様子。工事途中で放置されているような場所もある。</p>
⑪	<p>須戸川団地裏の水門</p>  	<p>須戸川団地裏の水門の建物には、スプレーで落書きがある。特に施錠などはしていないので、階段を使っておりることもできる。下には周囲から見えないスペースもあり、危険である。</p>
⑫	<p>岩切歯科付近の交差点</p>

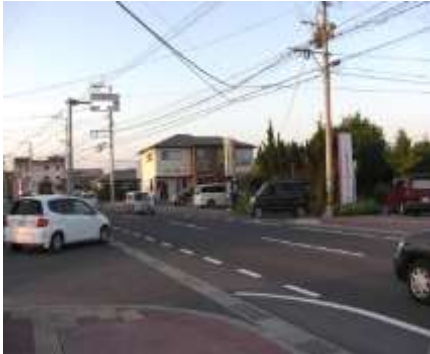
<p>平成24年度交通事故発生。当時小3男児が県道に自転車で飛び出し、走行してきた軽自動車と接触。</p>

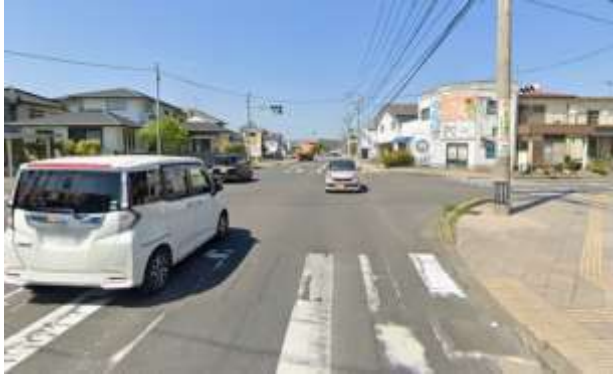
⑰

フレスポ前交差点

平成29年のしらさぎ橋開通に伴い、交通量が増加した。通学路を変更したため、多くの児童がこの交差点の横断歩道を渡る。
