令和4年度 校区安全マップ（ポイント別状況）

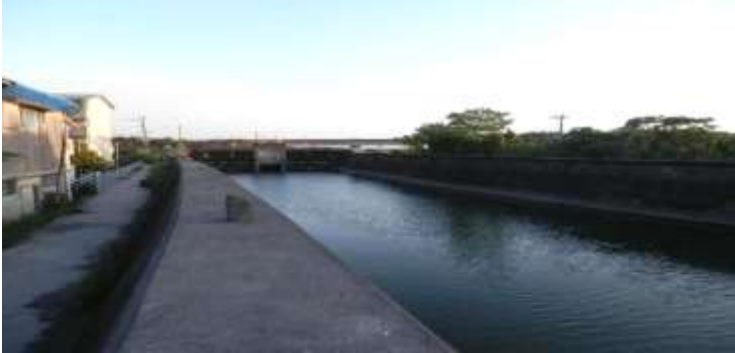
<p>須戸川団地裏の水門の建物には、スプレーで落書きがある。特に施錠などはしていないので、階段を使っておりることもできる。下には周囲から見えないスペースもあり、危険である。</p>
⑫	<p>岩切歯科付近の交差点</p>  	<p>平成24年度交通事故発生。当時小3男児が県道に自転車で飛び出し、走行してきた軽自動車と接触。</p>
