徒歩・自転車通学生の通学路 その1 加治木方面

徒歩・自転車通学生の通学路 その2 竹子方面

徒歩・自転車通学生の通学路 その3 空港方面

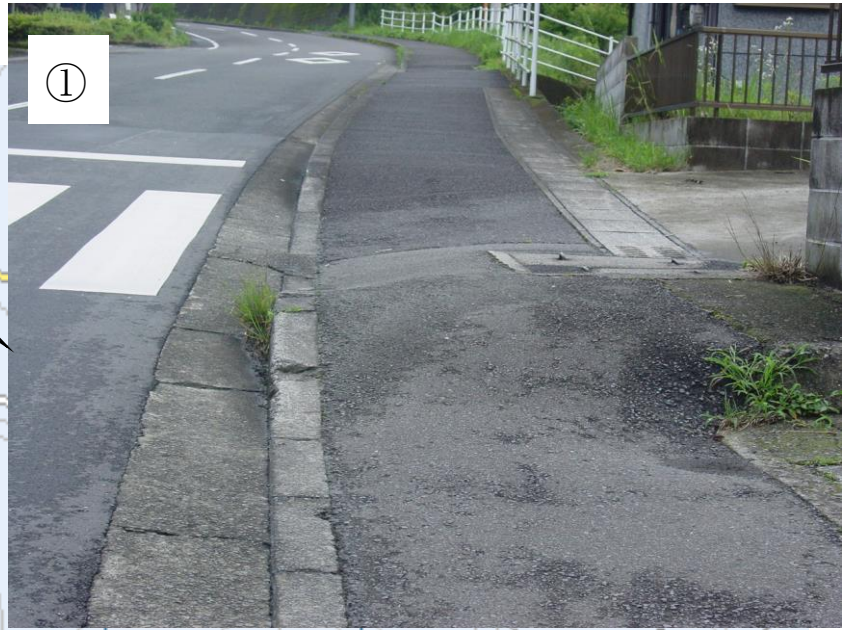
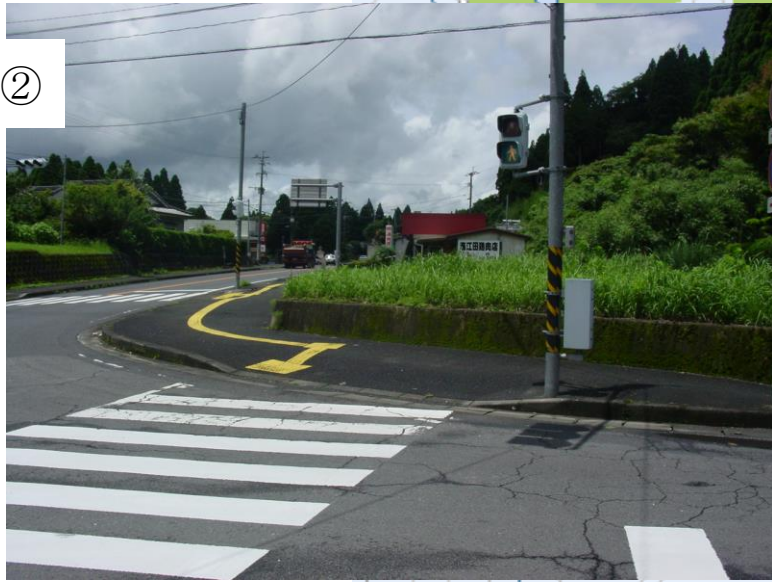
○学校下の交差点
・空港方面からの車や、加治木方面、横川方面からの車の交通量が多いため、横断歩道横断は注意が必要。

○学校正門前の歩道
・空港からの加治木方面への利用のため交通量が多い。歩道はガードレールがないため登下校時は注意が必要。

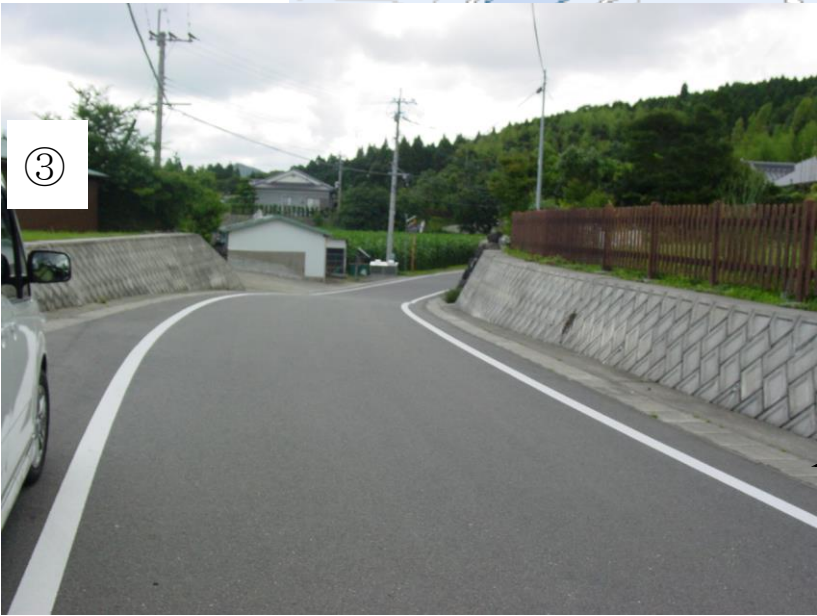
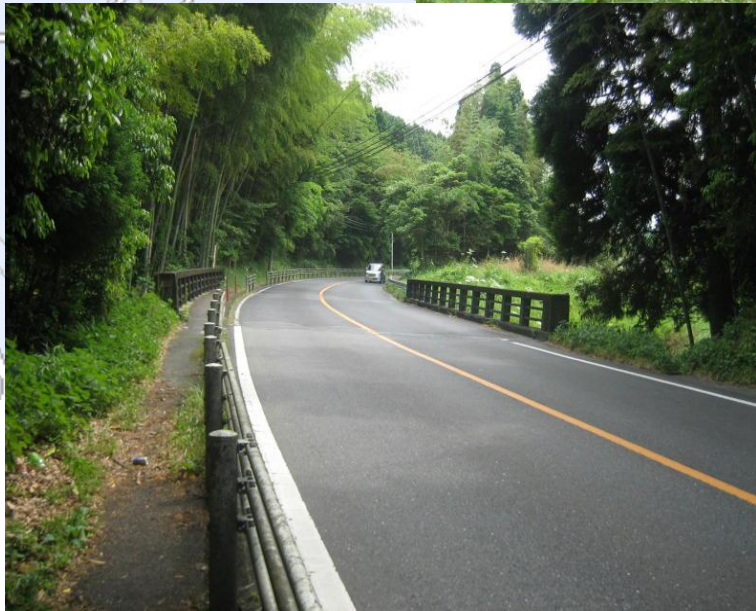
○県道55号線
・加治木方面と横川方面からの交通量が多い。自転車は歩道を通るようにしている。

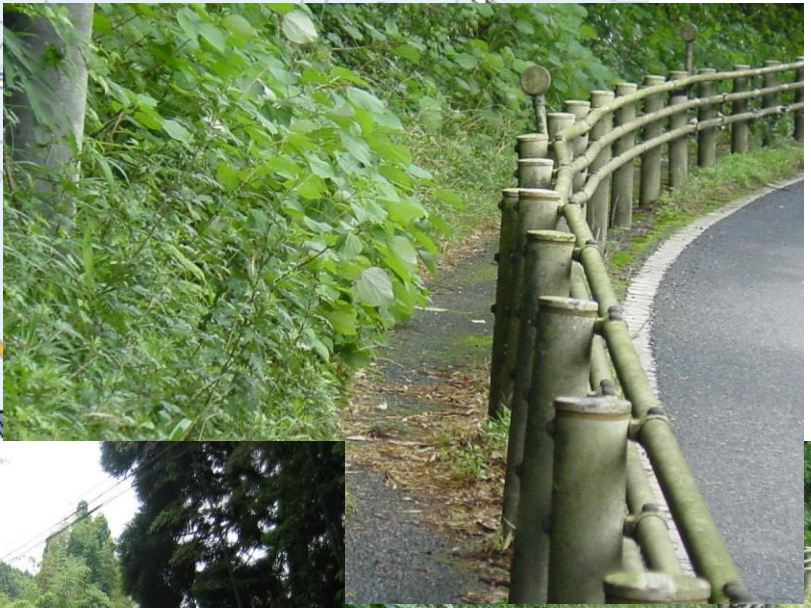
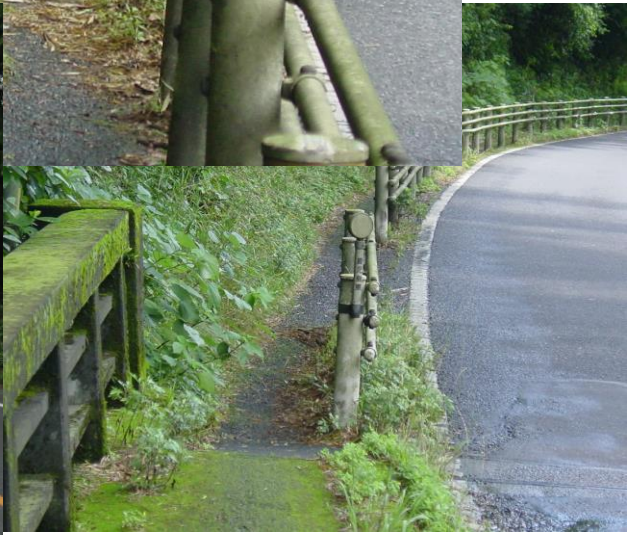
○修道院方面の坂道
・見通しの悪い坂道がある。自転車はスピードを落として走る。

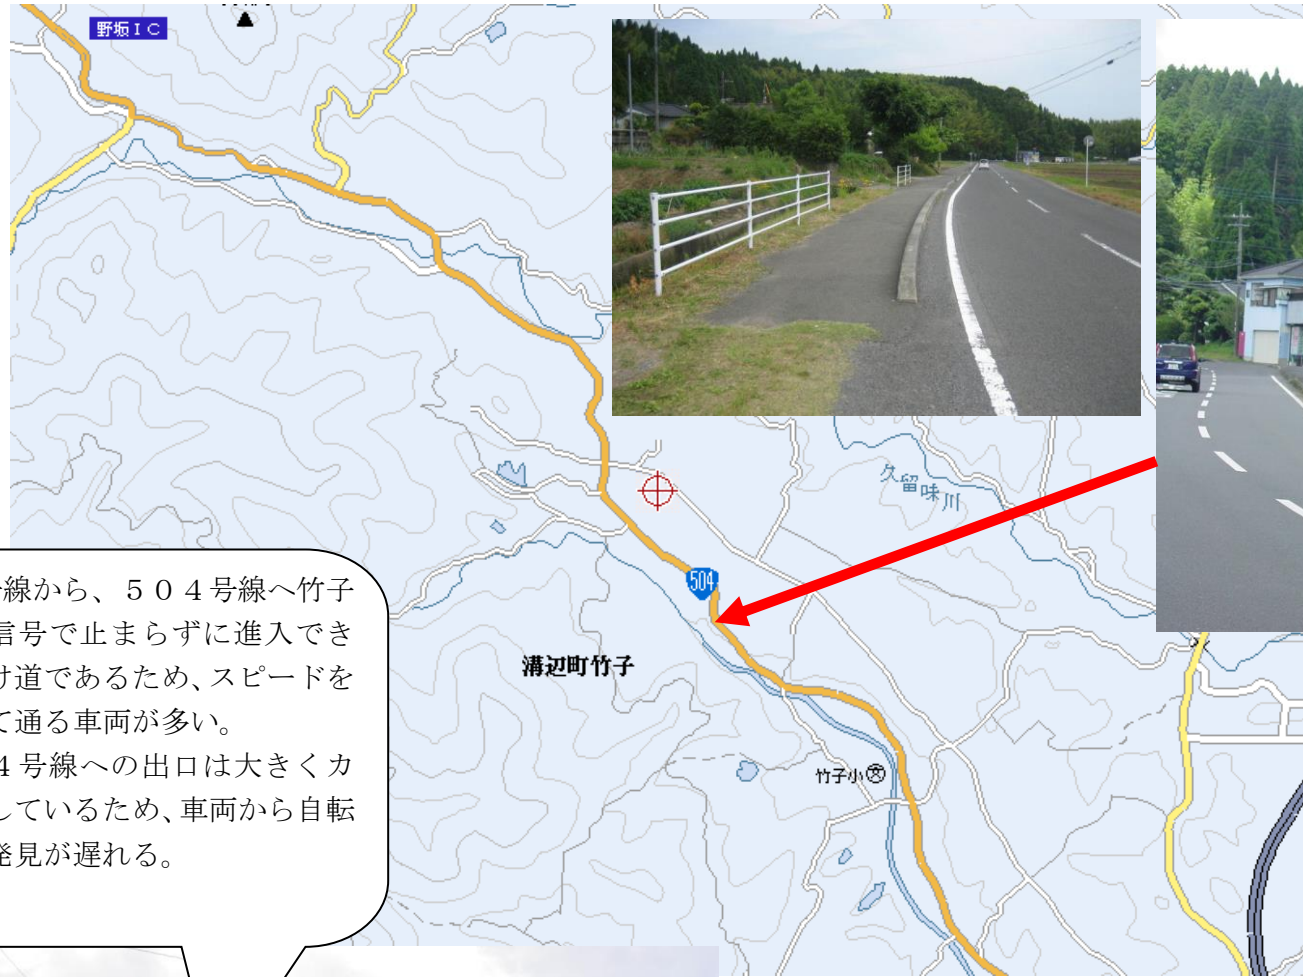
55号線から、504号線へ竹子入口信号で止まらずに進入できる抜け道であるため、スピードを出して通る車両が多い。504号線への出口は大きくカーブしているため、車両から自転車の発見が遅れる。

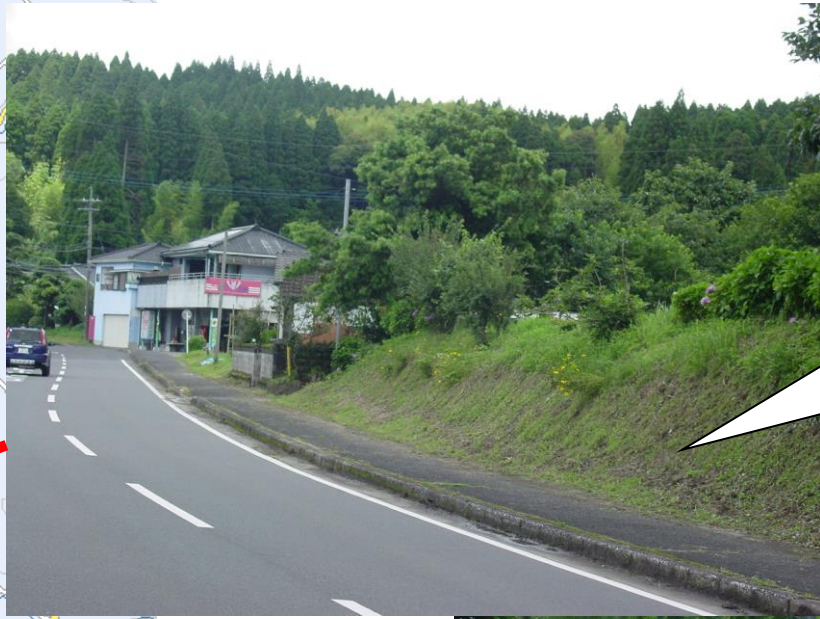
竹子方面は、人通りが少なく、また防犯灯がなかったり、すくなくたりして、夕方は暗い中での下校となる。写真の場所は、防犯灯がなく、商店の看板と、自動販売機だけが明かりとなる。この先は、防犯灯もない道路が続いている。(左写真)

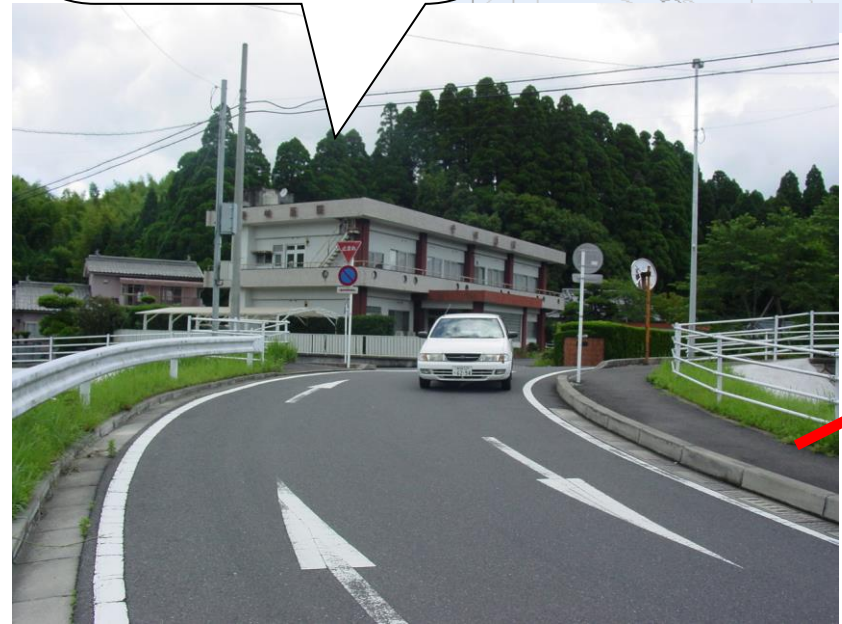
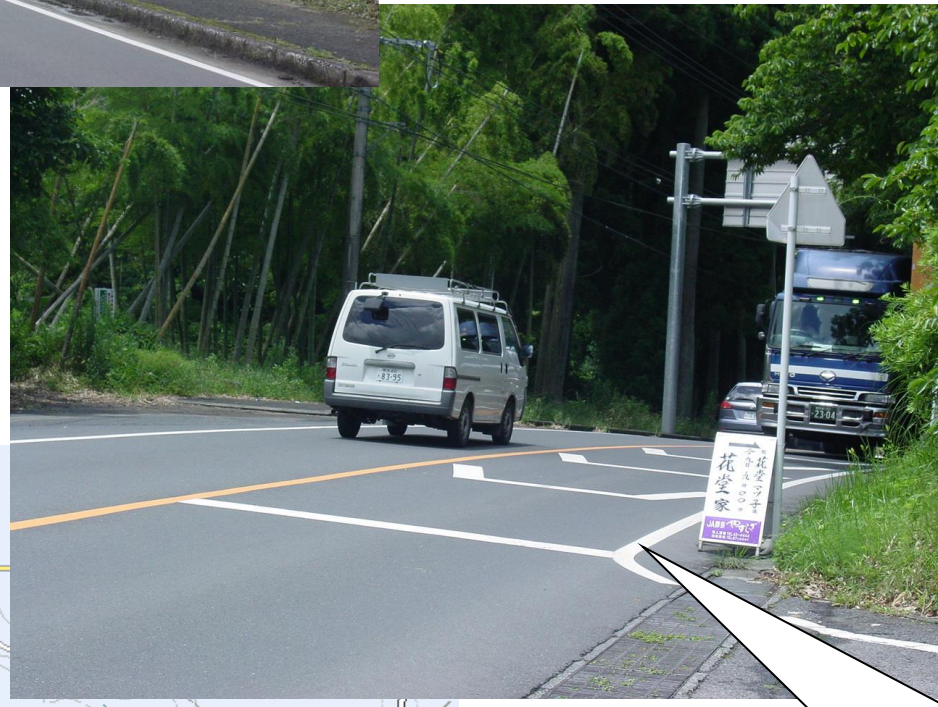
交通量が多いが、信号はない。学校側から渡るときは、この写真のとおり、直前にならないと、車が来たことがわからない。(道路向かいにあるミラーを見て渡る)

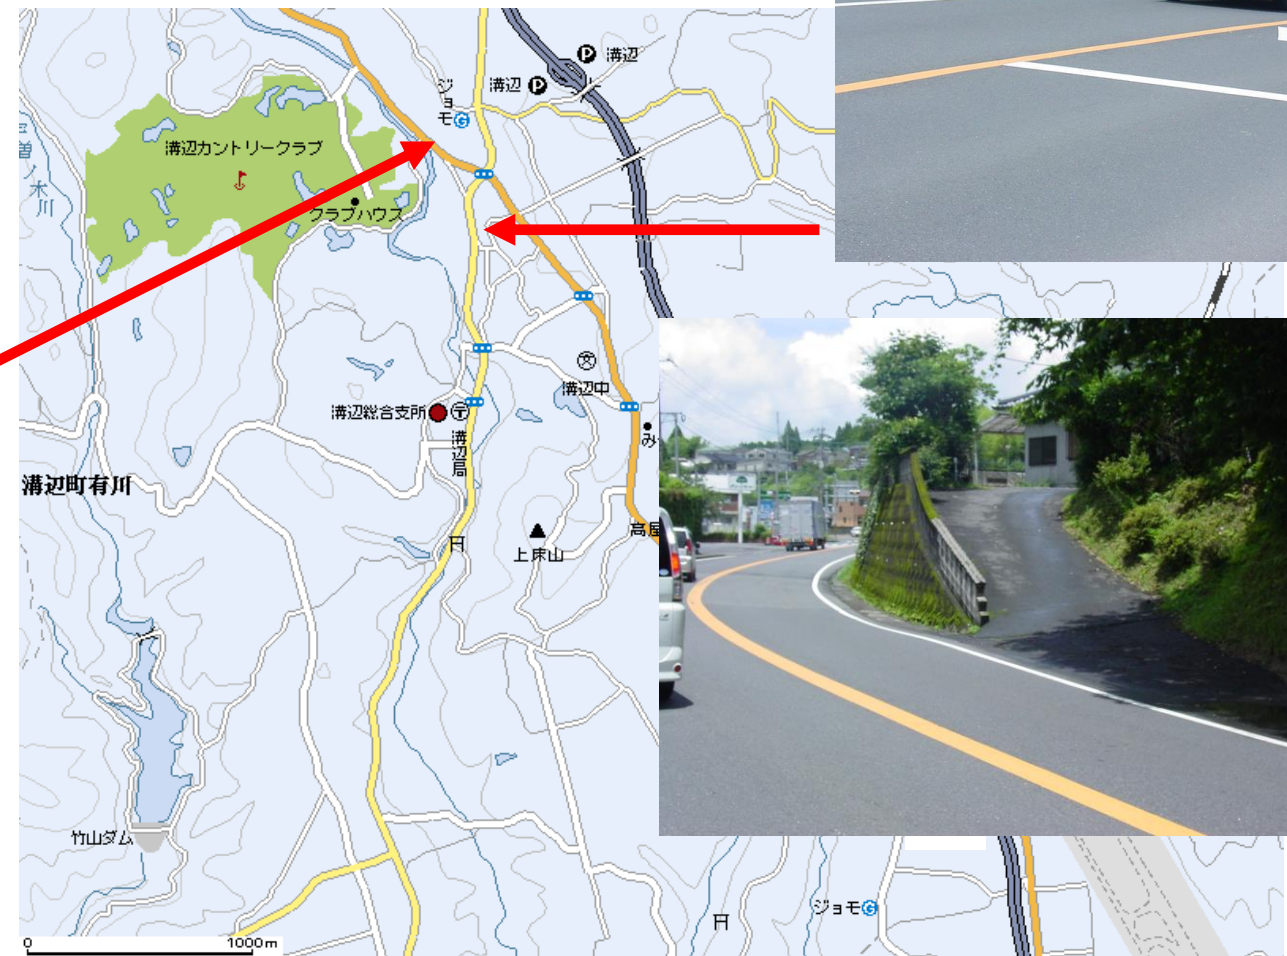
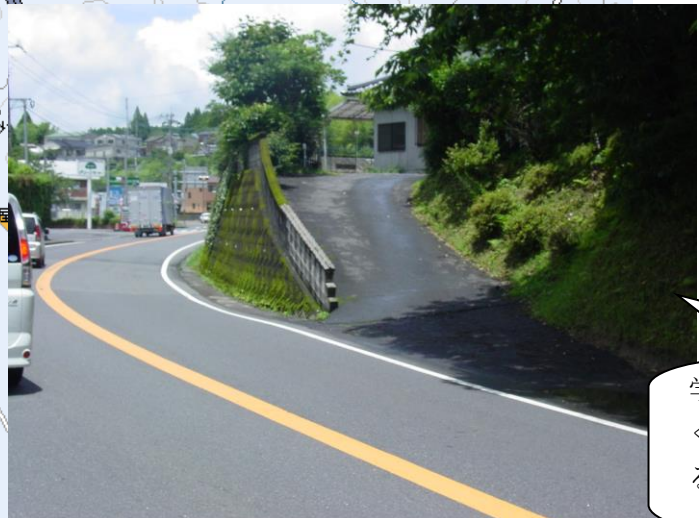
学校に向かって行くにつれて、だんだんと狭くなる歩道。大型車の通行が多い路線でもある。また、脇道から飛び出してくる車も多い

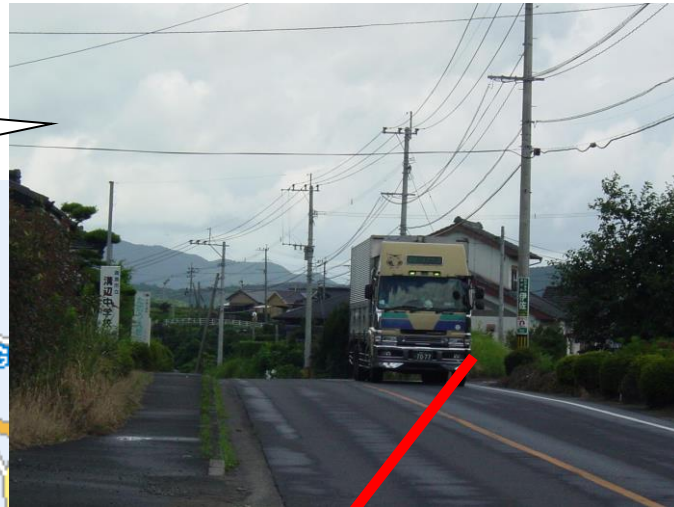
横断歩道がなく、渡るのに危険な道路。学校側から渡る時は、見通しも悪い。

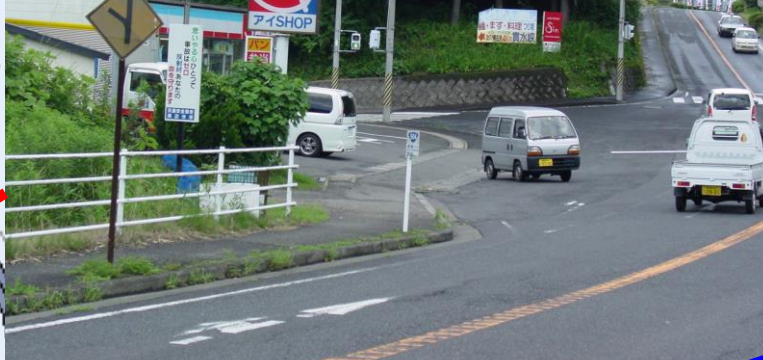
信号が赤にもかかわらず、コンビニ駐車を横切り、左折（右折）する車があり！！！！手前の黄色い看板も歩道に設置してあり、低いため走行（通行）のじゃまになっている。

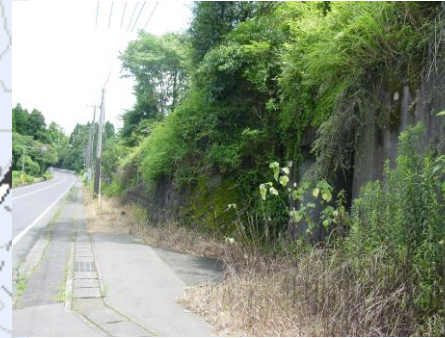
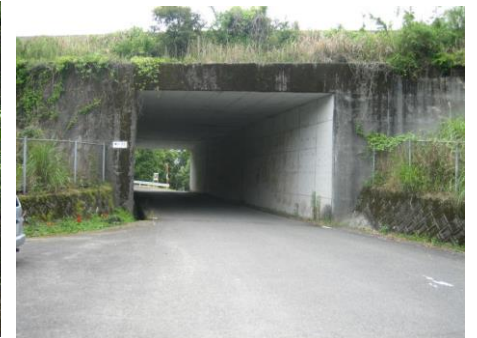
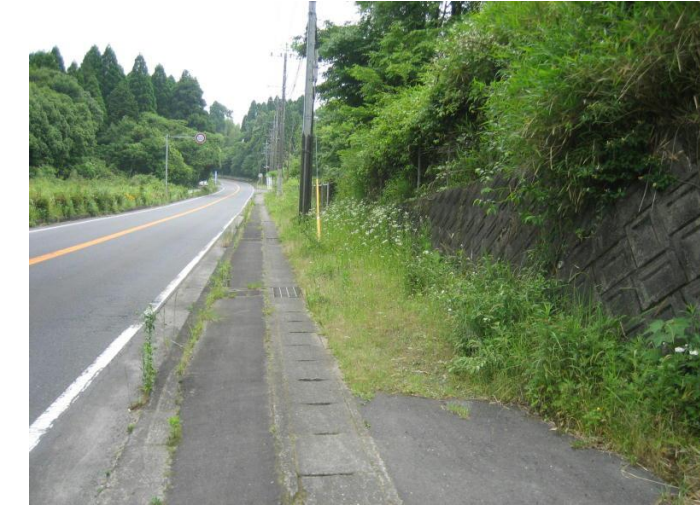
枝が道路にはみだしていたり、落ちていたりする。歩道も狭いところがあったり、整備状況が悪かったりする。上段の写真の右側は、高速道路の下を通るトンネルになっている。

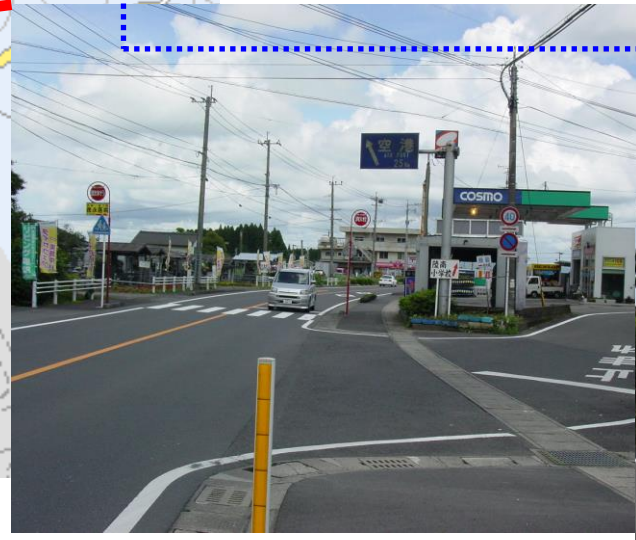
みそめ館へ抜ける市道。人通りが少ない。年次的に安全灯等の設置を依頼している。女子生徒については、車による送迎が多い。

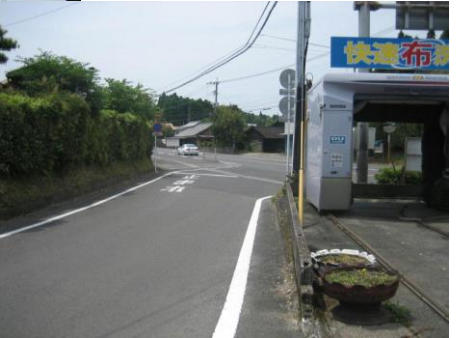
交差点で大型車両も多い。
